**ОТЧЕТ
О ТЕХНИЧЕСКОМ ОБСЛЕДОВАНИИ СИСТЕМЫ
ТЕПЛОСНАБЖЕНИЯ
П. Листвянский ИСКИТИМСКОГО РАЙОНА НОВОСИБИРСКОЙ
ОБЛАСТИ**

Технические характеристики котельной и тепловых сетей п. Листвянский Искитимского района Новосибирской области

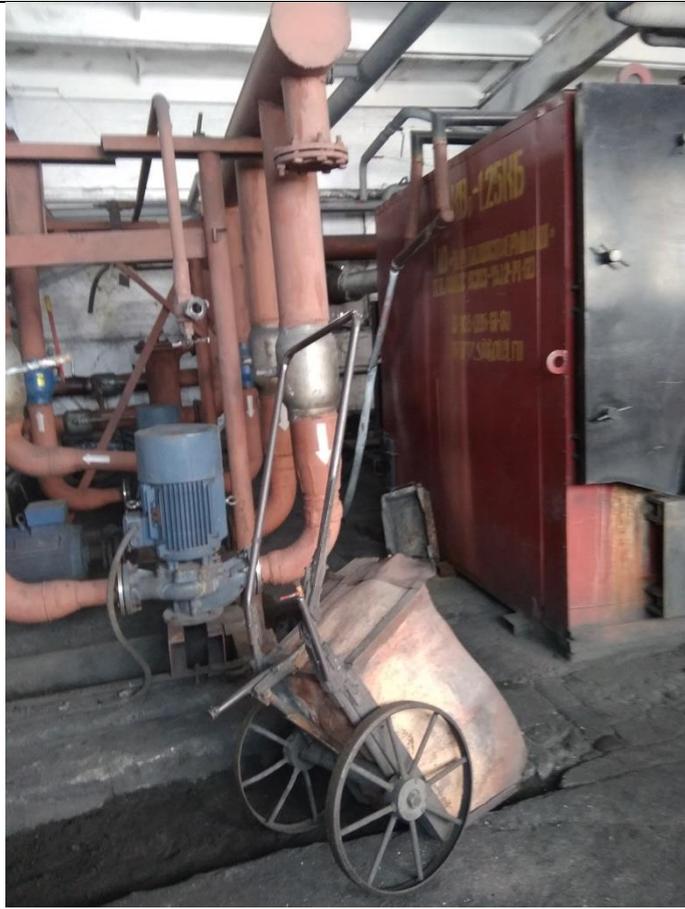
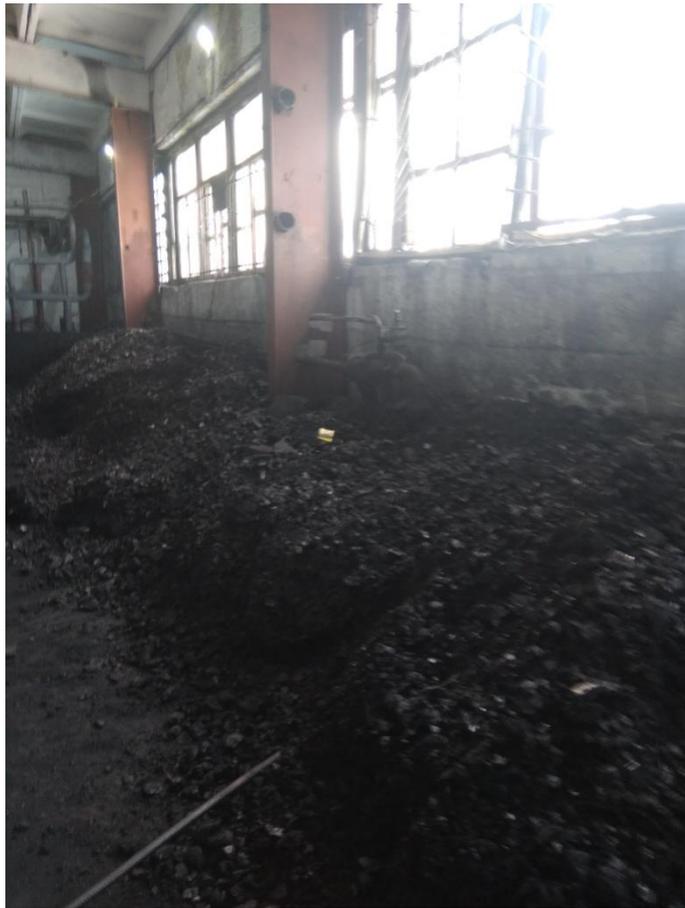
Угольная котельная п. Листвянский ул. Верхняя 16

Здание котельной требует косметического ремонта, заделка швов, оштукатуривание внутри и снаружи, ремонт кровли.

Максимальная Мощность котельной 3,08Гкал/час.
 Водогрейные котлы КВр-1,25 кб- 3 шт. подключенная нагрузка с горячим водоснабжением- 3 Гкал/час.
 Состояние удовлетворительное к эксплуатации готово.

Уровень износа здания
50%

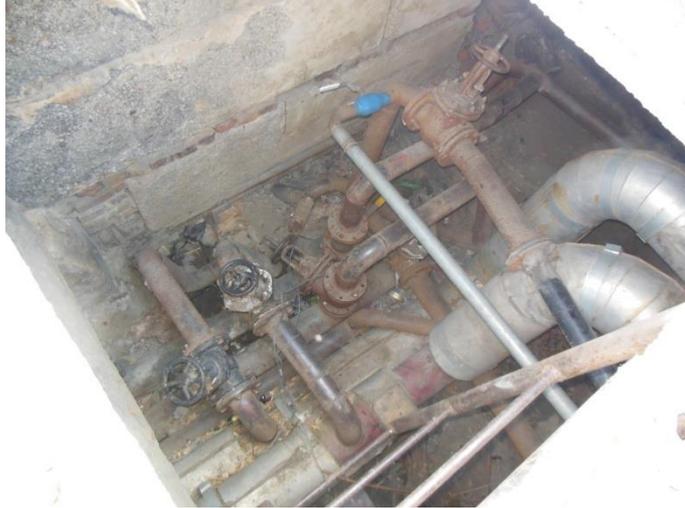
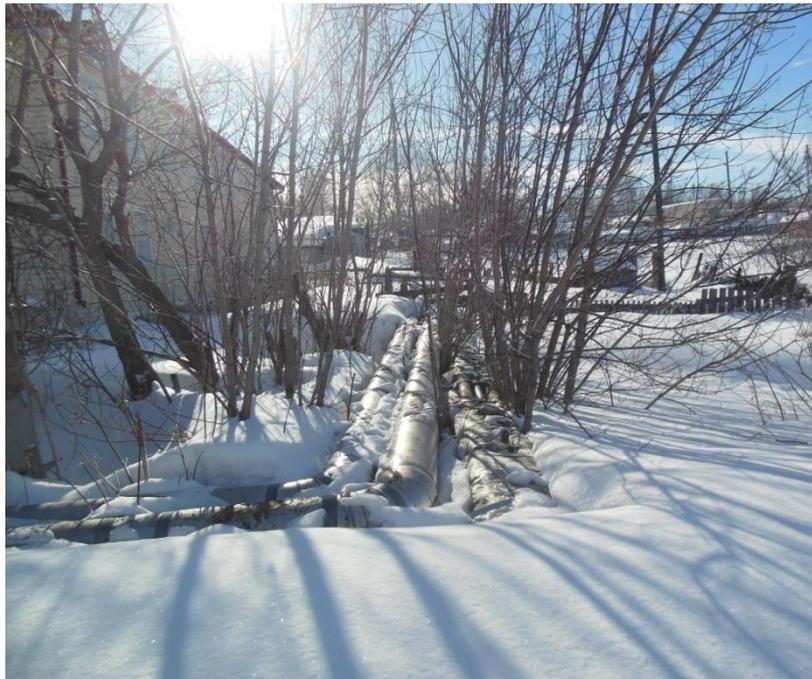
1986	Нет данных	Котельная –ТК1	отопление	0,200	130	надземна я	
------	------------	----------------	-----------	-------	-----	---------------	--

Результаты камеральной проверки: регулярные плановые ремонты на протяжении последних пяти лет.
Результаты визуального осмотра: надземная прокладка трубопроводов, теплоизоляция на просматриваемых участках, сети с существенными следами .
 Тепловая камера высотой 3 м, 2 люка, находятся в неудовлетворительном состоянии, а именно гидроизоляции нет, стены блочные и кирпичные без штукатурного слоя, тепловая сеть не оснащена дренажными колодцами для отвода воды
 -необходим ремонт горловин люков и крышек.

Уровень износа 60%

Заключение:
 состояние удовлетворительное, требуется провести теплоизоляционные работы, ремонт крышки и чистка камеры

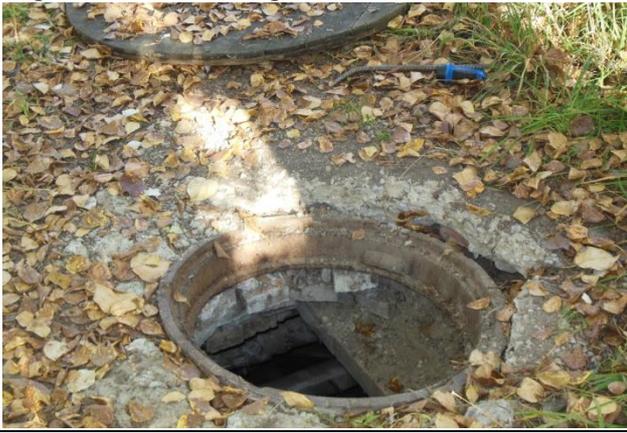
1986	Нет данных	Магазин «Натали»-ул. Мкд. Молодежная 2, включая мкд ул. Ломоносова №№1а,2а,2б.	<u>Отопление и гв</u>	<u>0,100</u>	<u>219</u>	Надземная в непроходных каналах	
Уровень износа лотков 63%, Трубопроводы-5%		<p><u>Результаты камеральной проверки:</u> заменен в 2019 г. участок 120 м до мкд. Ул. Молодежная 2 по отоплению и горячему водоснабжению (480 м)</p> <p><u>Результаты визуального осмотра:</u> сети проходят в лотках, лотки частично разрушены, теплоизоляция частично отсутствует на просматриваемых участках, Тепловой колодец высотой 1,8 м, (ул. Молодежная 2) находятся в неудовлетворительном состоянии, а именно гидроизоляции нет, стены кирпичные без штукатурного слоя, тепловая сеть не оснащена дренажными колодцами для отвода воды.</p> <p>-горловина колодца провалилась.</p>				<p>Заключение: состояние удовлетворительное, требуется провести теплоизоляционные работы и чистка колодца</p>

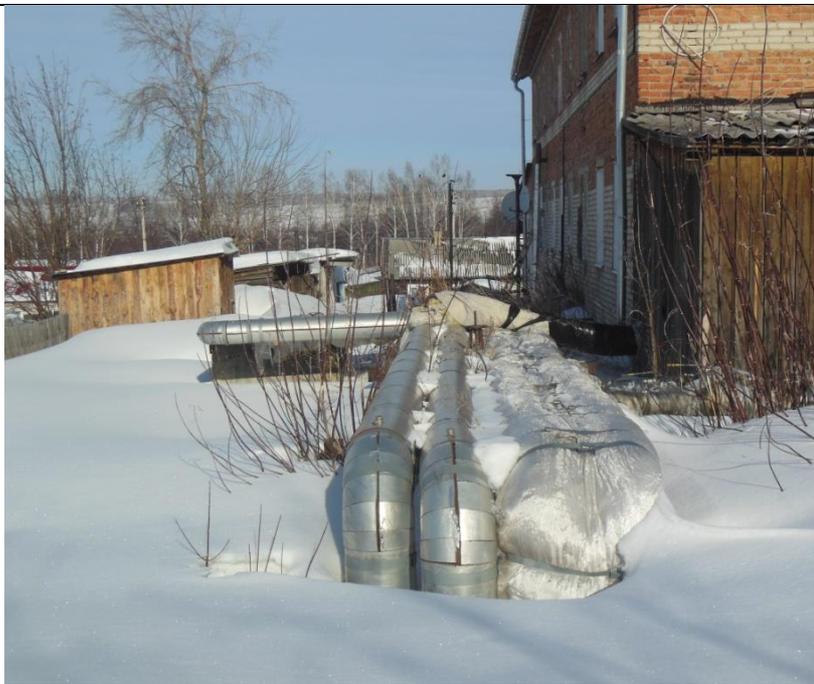
1986	Нет данных	<u>Тк 1-магазин «натали» (мкд. Ул. Ломоносова №№10,8,6,4,2)</u>	<u>отопление</u>	<u>0,200</u>	<u>219</u>	надземная	
Уровень износа 60%		<p><u>Результаты камеральной проверки:</u> регулярные плановые и аварийно восстановительные ремонты на протяжении последних трех лет.</p> <p><u>Результаты визуального осмотра:</u> сети надземной прокладки, теплоизоляция частично отсутствует на просматриваемых участках, сети с существенными следами коррозии и раковинами.</p>				<p>Заклучение: состояние удовлетворительное, но теплотрасса проложена за мкд.</p>	
1986	Нет данных	<u>ТК1-ТК2, включая мкд ул. Ломоносова №№1,3,5,7,9.</u>	<u>отопление</u>	<u>0,2</u>	<u>145</u>	Подземная прокладка в непроходных каналах и надземная	
		<p><u>Результаты камеральной проверки:</u> регулярные плановые и аварийно восстановительные ремонты на протяжении последних трех лет.</p> <p><u>Результаты визуального осмотра:</u> сети проходят в лотках под внутрипоселковым проездом, лотки частично разрушены, теплоизоляция отсутствует на просматриваемых участках, сети с существенными следами коррозии и раковинами. На выходе (ул. Ломоносова 9) надземная прокладка с теплоизоляцией.</p>				<p>Заклучение: состояние удовлетворительное, требуется провести теплоизоляционные работы.</p>

Уровень износа 60%

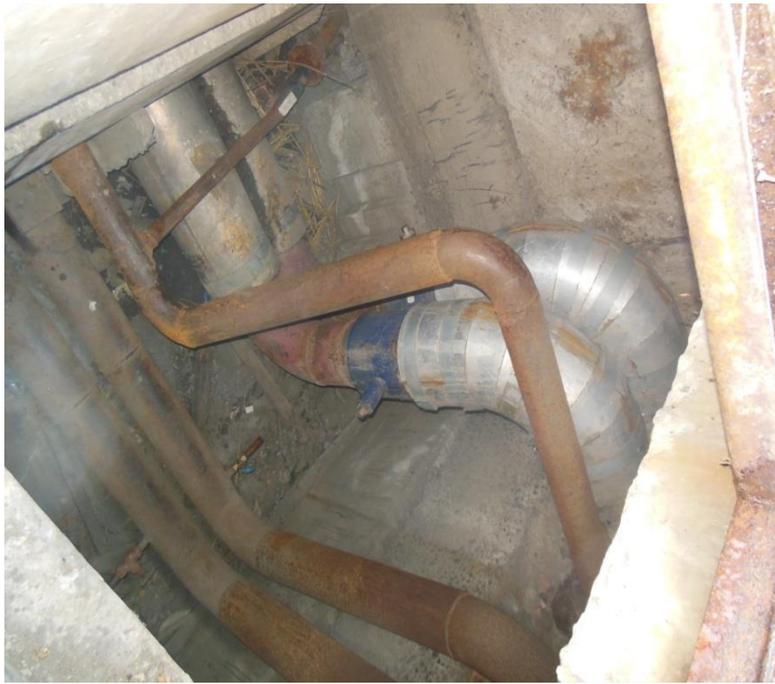
ТК-2-ТКЗ,
включая ул.
Толстого

Результаты камеральной проверки: регулярные плановые и аварийно восстановительные ремонты на протяжении последних трех лет.
Результаты визуального осмотра: сети надземной прокладки с теплоизоляцией, теплоизоляция частично отсутствует на просматриваемых участках, сети с существенными следами коррозии и раковинами.
Тепловой колодец глубиной не более 3 м находится в удовлетворительном состоянии, а именно гидроизоляции нет, стены кирпичные без штукатурного слоя, тепловая сеть не оснащена дренажными колодцами для отвода воды, крышка колодца металлическая.

Уровень износа 50%

Заключение:
состояние удовлетворительное, требуется провести теплоизоляционные работы и чистка и ремонт камеры

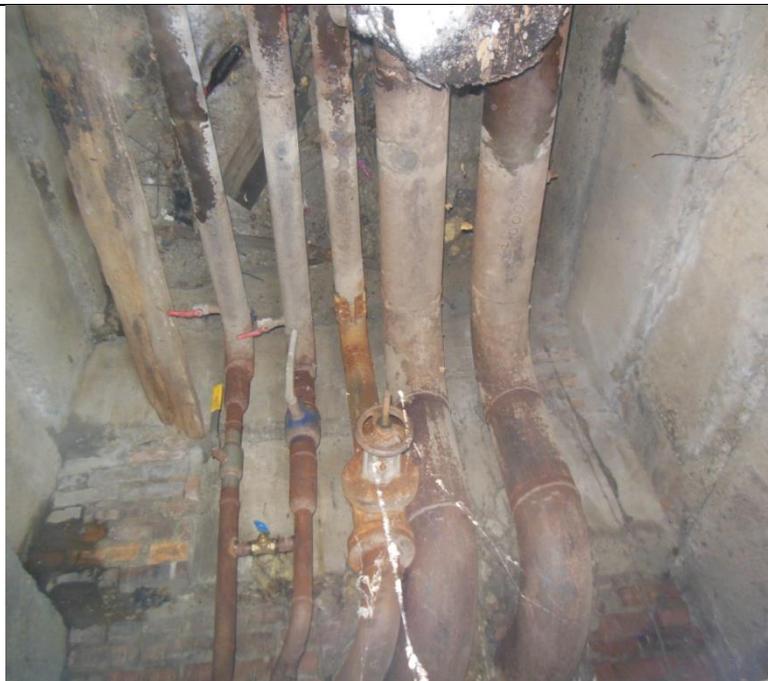
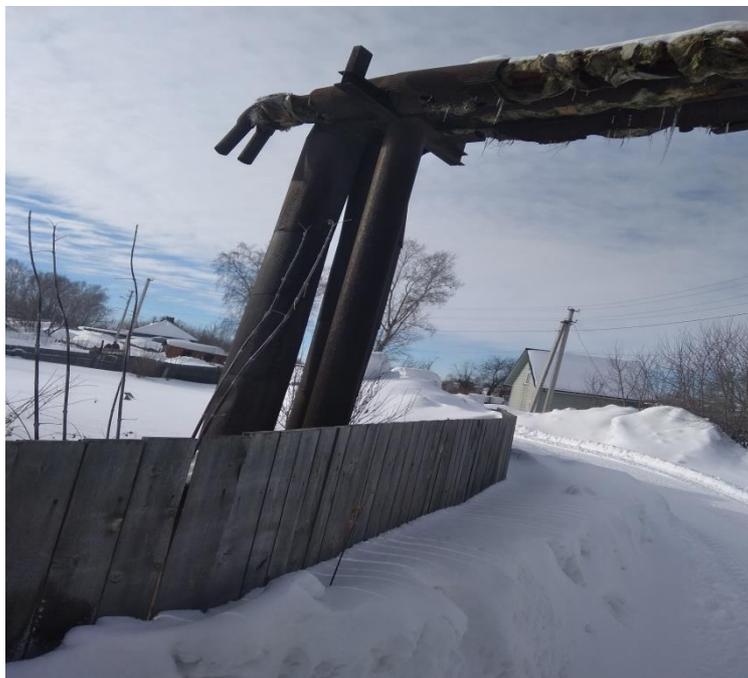
ТК3=ТК4

Результаты камеральной проверки: регулярные плановые и аварийно восстановительные ремонты на протяжении последних трех лет.
Результаты визуального осмотра: сети надземной прокладки с теплоизоляцией, на просматриваемых участках, сети с существенными следами коррозии и раковинами.
 Тепловая камера тк3 глубиной 3м находится в удовлетворительном состоянии, а именно гидроизоляции нет, стены блочные без штукатурного слоя, тепловая сеть не оснащена дренажными колодцами для отвода воды.
 Разрушена железобетонная крышка камеры, 2 люка.

Уровень износа 60%

Заключение:
 состояние теплосети удовлетворительное, требуется провести теплоизоляционные работы и чистка и ремонт камеры

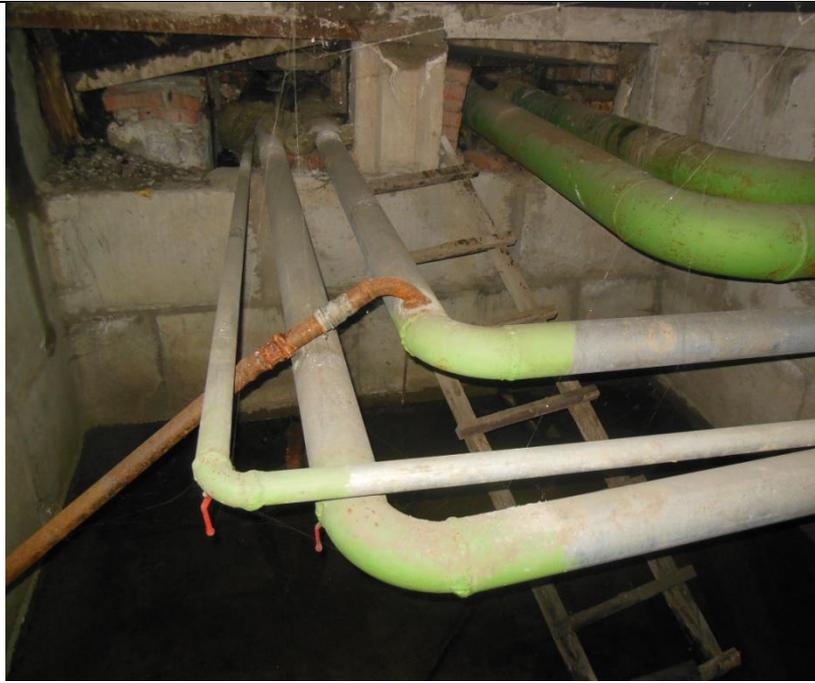
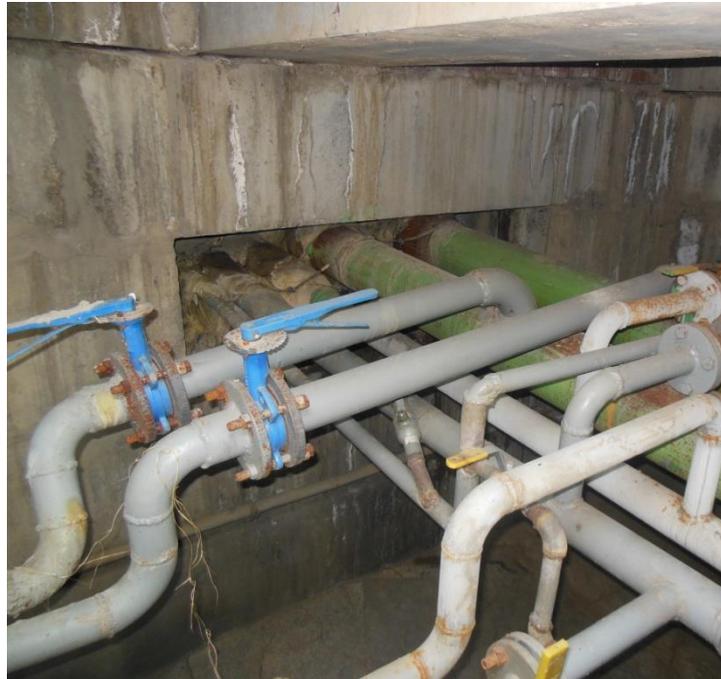
1986	Нет данных	<u>Тк4-Тк-5</u>	<u>отопление</u>	<u>0,2</u>	<u>60</u>	Подземная прокладка в непроходных каналах
------	------------	-----------------	------------------	------------	-----------	---

Результаты камеральной проверки: регулярные плановые и аварийно восстановительные ремонты на протяжении последних трех лет.
Результаты визуального осмотра: сети надземной прокладки, теплоизоляция отсутствует в колодце на просматриваемых участках, Тепловая камера глубиной 3м находится в удовлетворительном состоянии, а именно гидроизоляции нет, стены блочные без штукатурного слоя

Заключение: состояние теплосети удовлетворительное, требуется провести теплоизоляционные работы и чистка и ремонт камеры

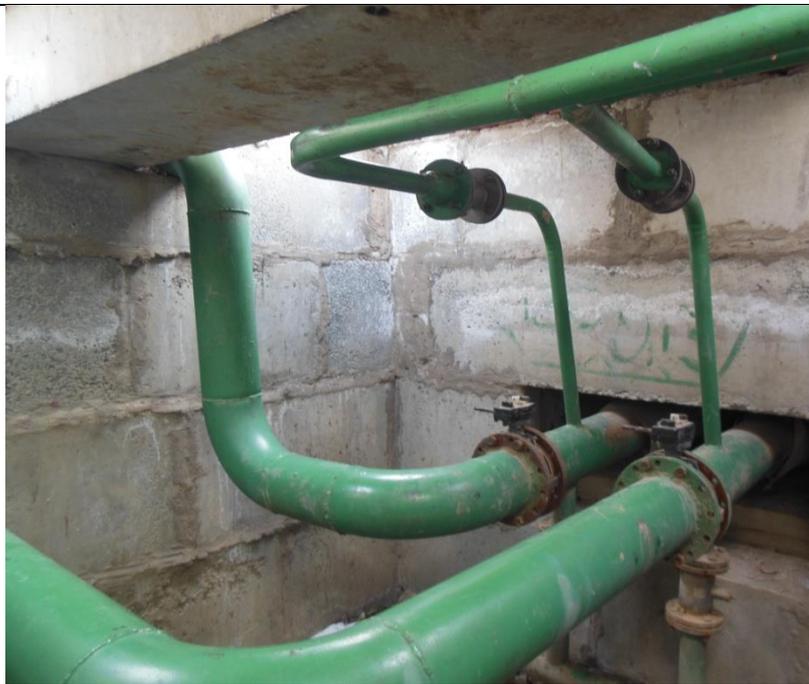
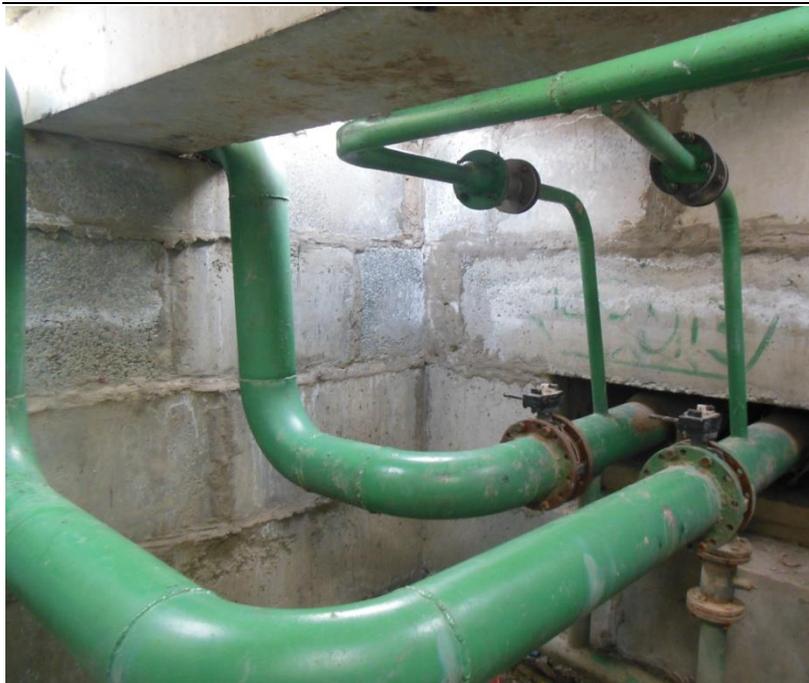
1986	Нет данных	<u>Тк-5 –Тк 6</u>	<u>Отопление</u>	<u>0,076</u>	<u>75</u>	Подземная прокладка в непроходных каналах	
------	------------	-------------------	------------------	--------------	-----------	---	--

Уровень износа 60%

Результаты камеральной проверки: регулярные плановые и аварийно восстановительные ремонты на протяжении последних пяти лет.
Результаты визуального осмотра: сети проходят в лотках, лотки частично разрушены, теплоизоляция отсутствует на просматриваемых участках, сети с существенными следами коррозии и раковинами.
 Тепловая камера глубиной 2м находится в неудовлетворительном состоянии, а именно гидроизоляции нет, стены кирпичные без штукатурного слоя

Заключение:
 состояние теплосети удовлетворительное, требуется провести теплоизоляционные работы и чистка и ремонт камеры

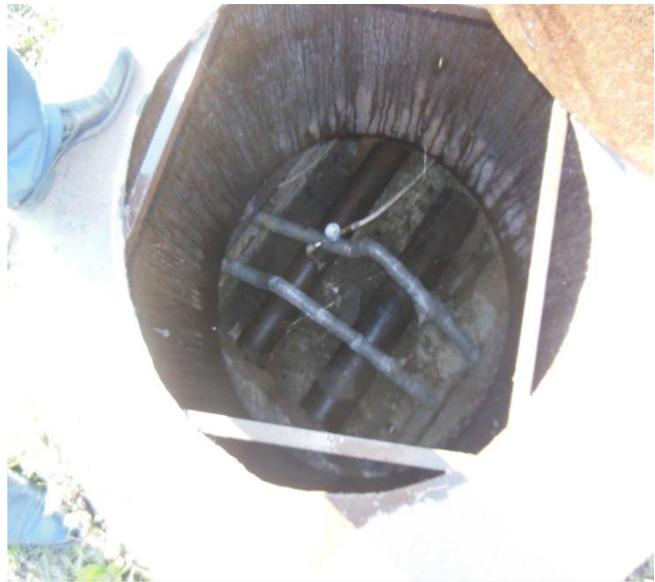
1986	Нет данных	Тк-6- здание администрации	отопление		Подземная прокладка в непроходных каналах	
Уровень износа 60%		<p><u>Результаты камеральной проверки:</u> регулярные плановые и аварийно восстановительные ремонты на протяжении последних пяти лет.</p> <p><u>Результаты визуального осмотра:</u> сети проходят в лотках, лотки частично разрушены, теплоизоляция отсутствует на просматриваемых участках, сети с существенными следами коррозии и раковинами.</p> <p>Тепловой колодец глубиной 2м находится в неудовлетворительном состоянии, а именно гидроизоляции нет, запорной арматуры нет, стены кирпичные без штукатурного слоя. Разрушается крышка колодца.</p>			<p><u>Заключение:</u> состояние теплосети удовлетворительное, требуется провести теплоизоляционные работы и чистка и ремонт колодца,</p>
