**ОТЧЕТ
О ТЕХНИЧЕСКОМ ОБСЛЕДОВАНИИ СИСТЕМЫ
ТЕПЛОСНАБЖЕНИЯ
П. Листвянский ИСКИТИМСКОГО РАЙОНА НОВОСИБИРСКОЙ
ОБЛАСТИ**

Технические характеристики котельной и тепловых сетей п. Листвянский Искитимского района Новосибирской области

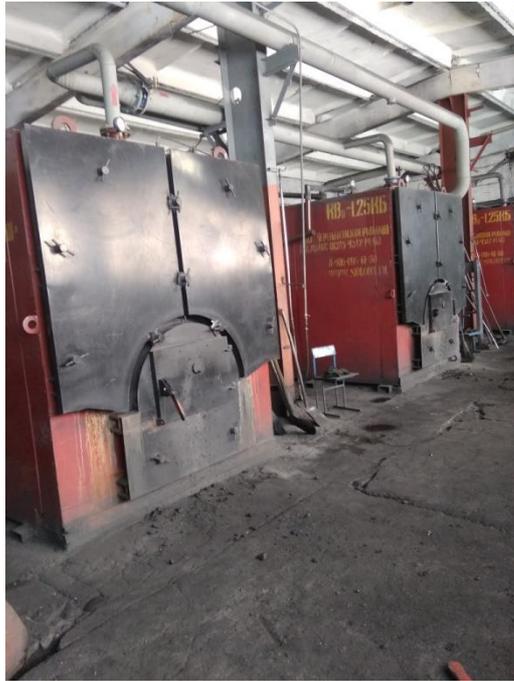
Результаты камеральной проверки:

Регулярные плановые и предупредительные ремонты, замена запорной арматуры, поверка и замена приборов КиПа, технологического оборудования, режимно-наладочные работы, промышленные экспертизы здания котельной.

Уровень износа здания
50%
